## 事業実施に係る報告書

事業者名	一般社団法人真庭観光局		
識別番号	41130-A-24	事業名	利用者とともに実践する国立公園の登山道の保全・修復事業
実施の内容 ※該当する内容に <input checked="" type="checkbox"/> を記入する	<input type="checkbox"/> ①自然体験プログラム推進に係るコンサルティング、事業計画の策定 <input type="checkbox"/> ②テストマーケティングまたはファムトリップの実施、自然環境状況の調査等、滞在型ツアーの実施に向けた必要な調査 <input type="checkbox"/> ③海岸清掃、修景伐採、歩道修繕等、滞在型ツアーの準備に向けて必要な環境整備 <input checked="" type="checkbox"/> ④自然体験プログラム推進事業の実施（二次交通の構築を含む） <input type="checkbox"/> ⑤パンフレットやホームページ等の情報発信媒体の整備及び多言語化・デジタル化、キャッシュレス化 <input type="checkbox"/> ⑥研修の実施等、自然体験プログラム等の実施のための人材育成 <input type="checkbox"/> ⑦上記に必要な資材の購入及び賃借 <input type="checkbox"/> ⑧上記に付随して実施する感染症対策及び環境負荷低減対策（脱炭素化、プラスチックごみゼロに向けた取組等）		
実施の詳細（整備・活動状況等がわかる画像等を添付し、それぞれ具体的に記述すること）			
<p><b>④-1 登山道整備の修復準備</b></p> <p>1) 参加費用：3000 円</p> <p>2) 実施日時：令和 4 年 8 月 6 日（日） 10 時 00 分～15 時 00 分</p> <ul style="list-style-type: none"> <li>・ 10：00 白樺の丘にて受付開始、装備品配布</li> <li>・ 10：15 開会、ブリーフィング、小班分け・アイスブレイク、トイレ</li> <li>・ 10：40 マイクロバスで移動開始。</li> <li>・ 11：00 穴ヶ峠登山口に到着。昼食。</li> <li>・ 11：30 作業開始。</li> <li>・ 14：30 作業終了して穴ヶ峠登山口から下山。</li> <li>・ 15：00 白樺の丘にて解散。</li> </ul> <p>3) 実施場所：岡山県真庭市蒜山上徳山 穴ヶ峠登山口から三平山の間の登山道沿い</p> <p>4) 参加人数：11 人</p> <p>5) 当初計画との差異とその理由</p> <p>当初は登山道整備を実施する予定であったが、整備の前段階として、整備に使う木材

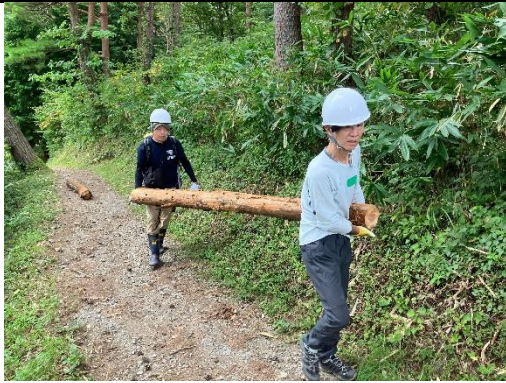
修復に使用する丸太の運搬

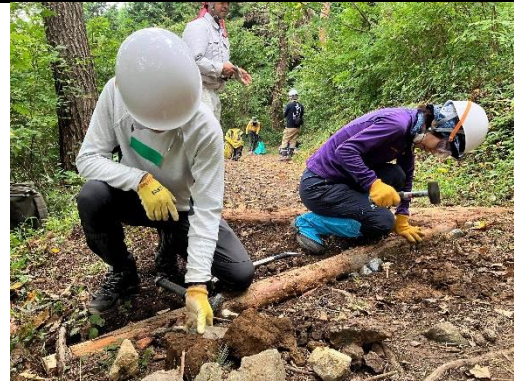
丸太を登山道に設置中

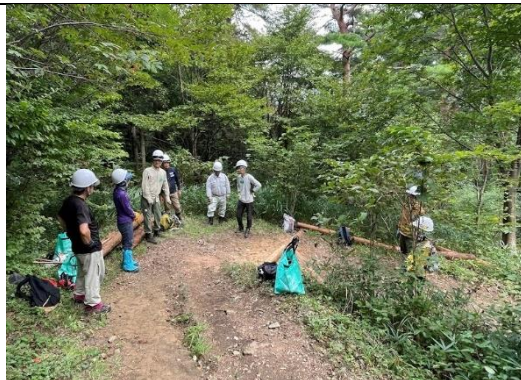
修復前

路面の中央が雨水浸食でえぐれている。

修復作業には、前回、穴ヶ峠周辺で伐採して得た枯れ木の丸太と、修復箇所周辺で入手できる土や砂利を使用した。一社）大雪山・山守隊が推奨する近自然工法に倣い、ヘアピンカーブ周辺の登山道路面の形状から雨水の流れを推定し、登山道内から適切に水を排出できるように、丸太を2本、半分ほど埋め、埋めた丸太の流出を防ぐために、土や砂利を使って固定した。

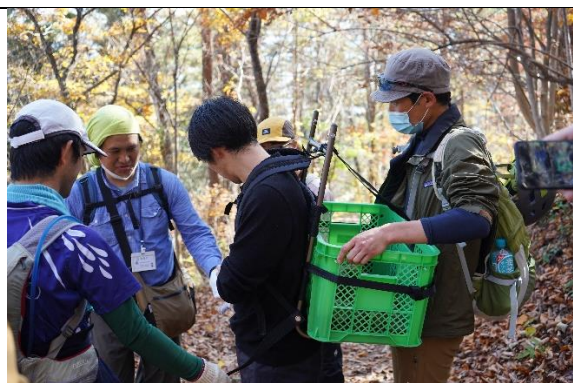
修復（土留め）に使用する石の運搬

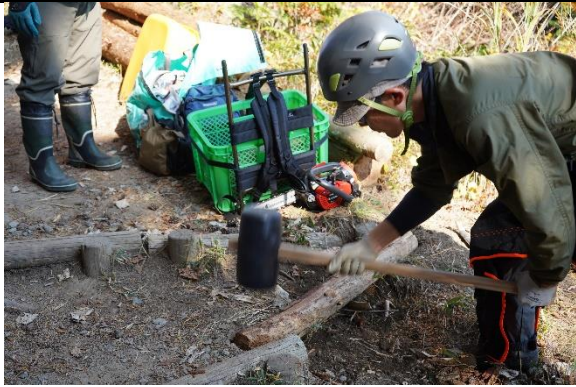
土留めの丸太を登山道に設置中（予防処置）

修復作業には、前回と同様の材料、工法を用い、三平山登山口にある荒れた木製階段付近の修復を行った。

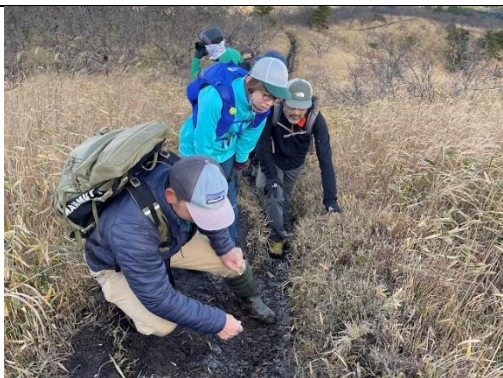
稜線上にある登山道の傷み具合の確認・共有

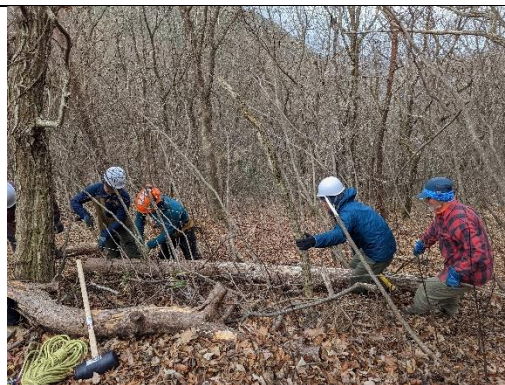
修復（土留め）に使用する丸太の運搬

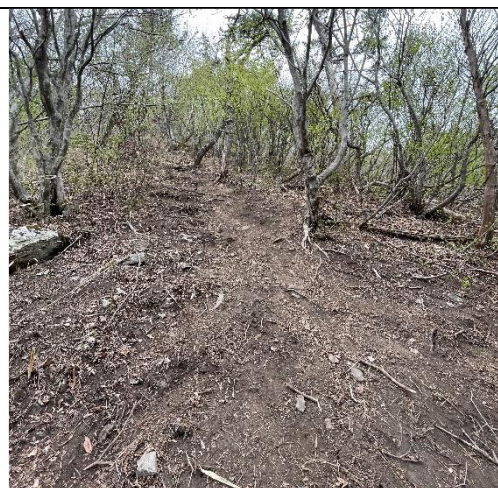
修復前 急斜面で土が流出している

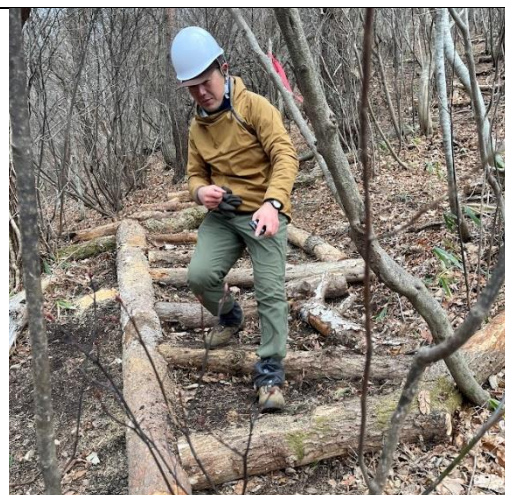
修復後 丸太で土留めと足場を確保している

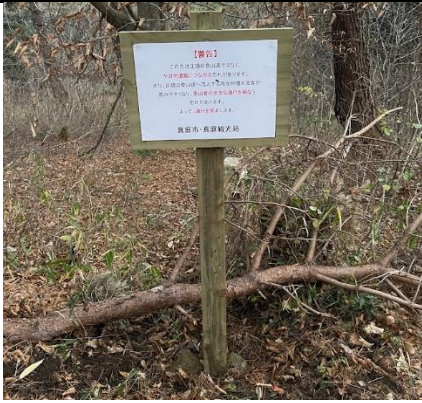
踏み分け道への立ち入り禁止看板

なお、実施に当たって、土地所有者である真庭市に「土地使用並びに立木伐採許可申請書」を提出して許可を得て実施した。看板については、三平山登山道沿いで、正規の登山道以外に踏み分け道ができており、そこを伝って正規登山道側に雨水が集まって浸食を増大させることや、踏み分け道自体が遭難など利用者の事故につながることを考慮し、正規の登山道から踏み分け道への入口になるところ2箇所に立ち入り禁止看板を付けることとし、自然公園法第20条第3項の規定により大山隠岐国立公園の特別地域内における広告物の設置の許可を得るために、岡山県庁美作県民局に申請を行い、許可を得て実施した。
